ARQUITECTURA TÉCNICA PROYECTO DE FINAL DE GRADO

ANÁLISIS CONSTRUCTIVO Y PROPUESTA DE REHABILITACIÓN SOSTENIBLE PARA CENTRO CÍVICO DE CAN FRANQUESA EN SANTA COLOMA DE GRAMENET

Projectista: Jhoselin Mirian Coronel Asistiri
Director: Dídac Gordillo Bel
Convocatòria: Septiembre/ Octubre 2019

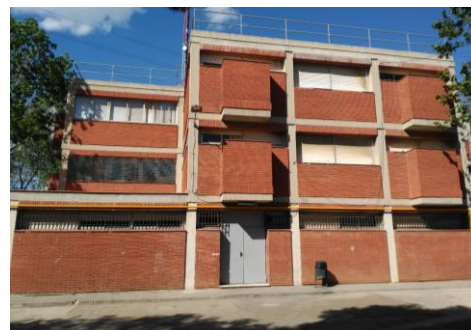
Figura 84: Fachada exterior del edificio

Como ya se dio a conocer en los apartados anteriores de este proyecto, el edificio fue construido en la década de los años 70, el cual es de estructura porticada, de pilares y forjados de hormigón, cerramientos de obra de fábrica y ventanas de acero y vidrio simple. Este tipo de sistema constructivo “figura 84” era muy común en la década de los años 70 en Barcelona y otras ciudades de España, que básicamente consistía en edificios con fachadas de ladrillo a cara vista, constituido por dos hojas de fábrica de ladrillo con una cámara de aire entre ambas. La hoja interior se ejecutaba entre los forjados y la hoja exterior pasaba por delante de los mismos. Este tipo de sistema constructivo no presenta ningún tipo de aislamiento térmico.

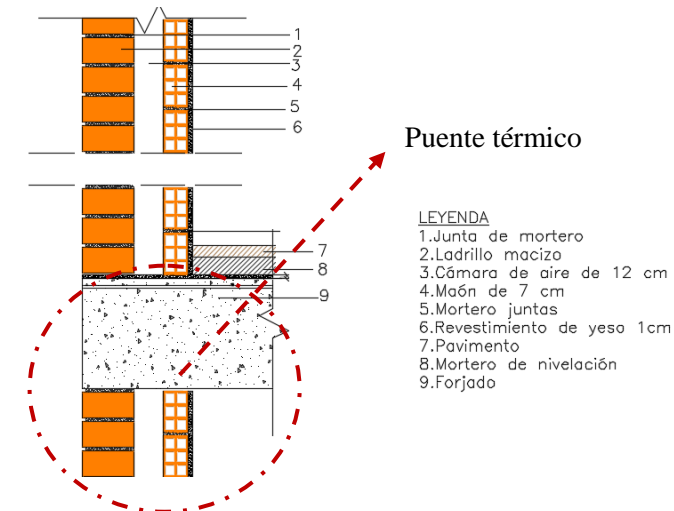
Figura 85: Puente Térmico

Y como se ha podido apreciar en las imágenes anteriores, cabe destacar que la solución constructiva del edificio, técnicamente no es la más idónea puesto que da lugar a la producción de importantes puentes térmicos debido a la interrupción del aislamiento de la fachada en los frentes del forjado, produciendo pérdidas o ganancias de calor, que implican un derroche de energía consumida para calentar o enfriar los espacios interiores e incrementando gastos en la factura de electricidad del edificio por el aumento de demanda de calefacción y refrigeración en épocas de verano e invierno.

Tomando como base el detalle constructivo realizado de una sección del encuentro de la fachada y forjado del edificio, en la “figura 85”, se puede apreciar claramente la existencia de puente térmico, puesto que como se puede observar el aislamiento de la fachada rompe su continuidad con el forjado, ya que el forjado llega hasta la fachada y a través del cual entra frío del exterior a suelos, techos y paredes.
